터널 건설과 적용분야의 스테인리스강 사용

by David J. Cochrane, Consultant to the Nickel Institute; Bernard Heritier, ISSF; and Alenka Kosmac, Euro Inox

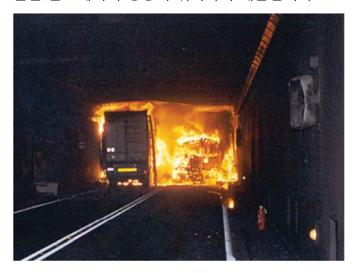
도로 터널의 화재는 인명과 터널에 치명적인 사고로 이어질 수 있습니다.

우리는 지금까지 도로 터널의 화재로 인해 수많은 생명을 잃었습니다. 화재는 사망뿐만 아니라 도로 터널의 폐쇄로 이어질 수도 있고, 이로 인해 값비싼 수리작업이 필요해질 수도 있습니다. 1999년에 발생한 몽블랑(Mont Blanc) 터널의 화재를 일반적인 예로 들 수 있습니다. 화재는 밀가루와마가린을 운반하던 트럭에서 시작되어 53시간동안 지속되었습니다. 터널의 온도는 1000°C이상까지 상승하였으며 39명이 사망하였습니다.이 화재로 인해 터널이 3년간 폐쇄되었으며 4억 5천만 파운드 이상의 수리비가 발생하였습니다.

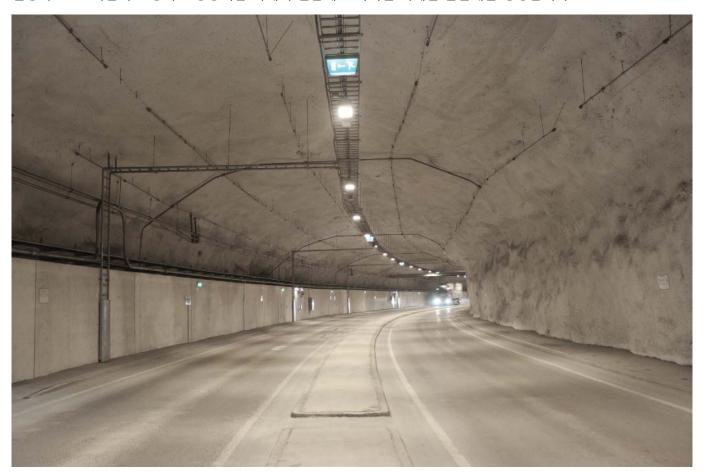
헬싱키 Kehu 터널의 고정식 소방장비는 화재의 진압에 효과적인 미세한 물안개를 형성합니다.

헬싱키의 Kehu 터널은 16mm 지름의 스테인리스강 배관과 스프레이 노즐 5열로 구성되어 있는 고정식소방장비를 사용합니다. 터널에 화재가 발생하면 고압 시스템이 터널 화재의 진압에 효과적인 미세한물안개를 형성합니다. 이 소방장비는 모두 스테인리스강(EN 1.4404/AISI 316L)으로 제작되었습니다. 강도가 높고 부식과 화재에 잘 견디기 때문입니다. 이 시스템은 터널의 안전성을 향상시킬 뿐만 아니라,화재 발생시 터널의 손상과 붕괴의 가능성을 줄여주기도 합니다.

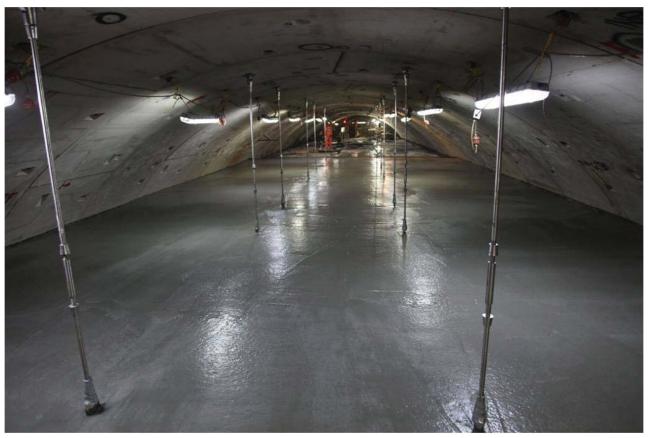
브리즈번의 North-South Bypass는 터널의 라이닝 지지대로서 33,000개의 라이트 게이지 스테인리스강 기둥을 강부식환경에서 사용하였습니다.

호주에서 가장 긴 도로 터널은 브리즈번의 North-South Bypass터널입니다(Clem Jones 터널 또는 CLEM7이라고도 함). 2개의 4.8km 2차선 터널로 구성된 CLEM7은 브리즈번 강 아래에 건설되었습니다. 부식성이 높은 환경에서 견딜 수 있는 듀플렉스 스테인리스강(EN 1.4462/ASTM-UNS S32205/S31803)을 터널에 사용하였습니다. 또한 터널의 라이닝 지지대로서 33,000개의 라이트 게이지 스테인리스강 기둥을 사용하였습니다.

화재나 폭발이 발생하면, 최첨단 환기 시스템이 100개의 제트팬을 사용하여 연기를 도로 위에 있는 세로형 통풍관으로 내보냅니다. 스테인리스강 서스펜션 시스템에 매달려 있는 콘크리트 슬라브가 통풍을 위한 통로가 됩니다. 이 시스템은 내열성 요건을 만족하며 부식성이 높은 환경에서 유지보수 없이 장기적으로 우수한 성능을 발휘하는 EN 1.4462(ASTM-UNS S32205/S31803)를 사용하고 있습니다.

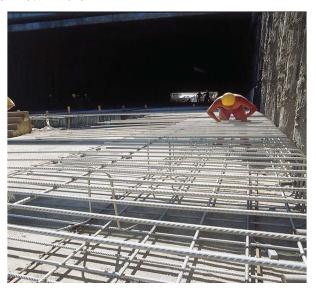
해변가 근처에 위치한 크레이들웰의 Underpass 는 부식 방지를 위해 250톤 이상의 스테인리스강을 사용하였습니다.

크레이들웰(Cradlewell)의 Underpass 터널은 영국 북부의 주요 해안 연결선입니다. 이 터널은 건설 당시 256톤의 스테인리스강(EN 1.4401/AISI 316) 을 데크 및 지지대에 사용하였습니다. 겨울철에 사용하는 제설염에 의한 부식에 견딜 수 있는 EN 1.4401/AISI 316이 선정되었습니다. 유출된 수분은 데크에 있는 관을 통해 밖으로 빠져나갑니다. 스테인리스강이 아닌 탄소강을 사용한다면, 누출이 발생하는 경우 치명적인 사고로 이어지고 엄청난 수리비가 발생하게 될 것입니다.

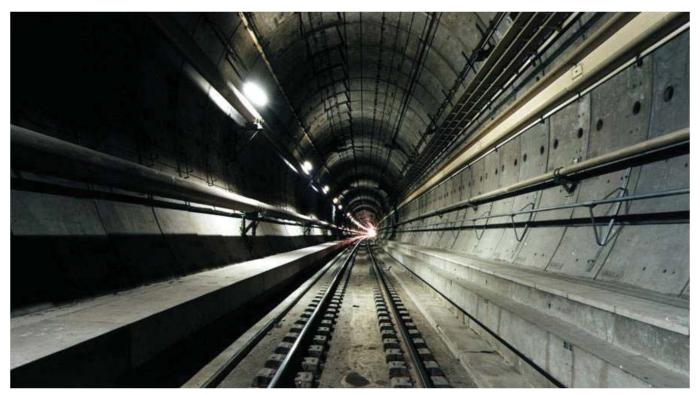
사용 중인 터널 중 하나의 내부

만족하며 유지보수가 많이 필요하지 않습니다. 예를 들어 터널 전체에 걸쳐 17,000여 개가 있는 전기 스플리터 박스는 1,000℃의 온도에서도 정상 작동해야 합니다. EN 1.4401/AISI 316 등급의 스테인리스강으로 제작된 전기 스플리터 박스는 내화성 시험에서 이러한 요건을 충분히 만족함을 확인할 수 있었습니다.

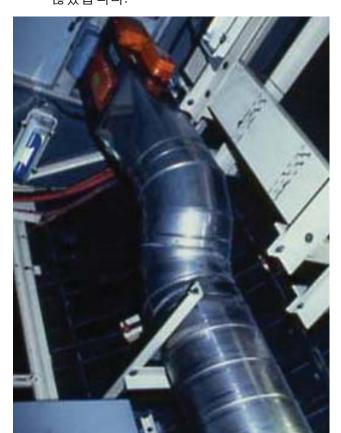
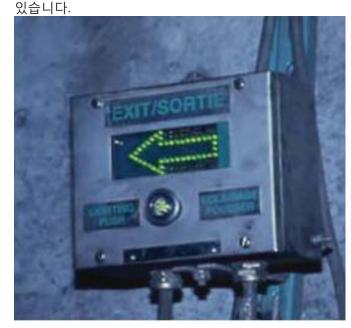
Channel 터널은 통풍장치(왼쪽) 및 전기 스플리터 박스(아래) 등의 장비에 많은 양의 스테인리스강을 사용하고
