## 多层停车场整修

### 伯尔尼，瑞士

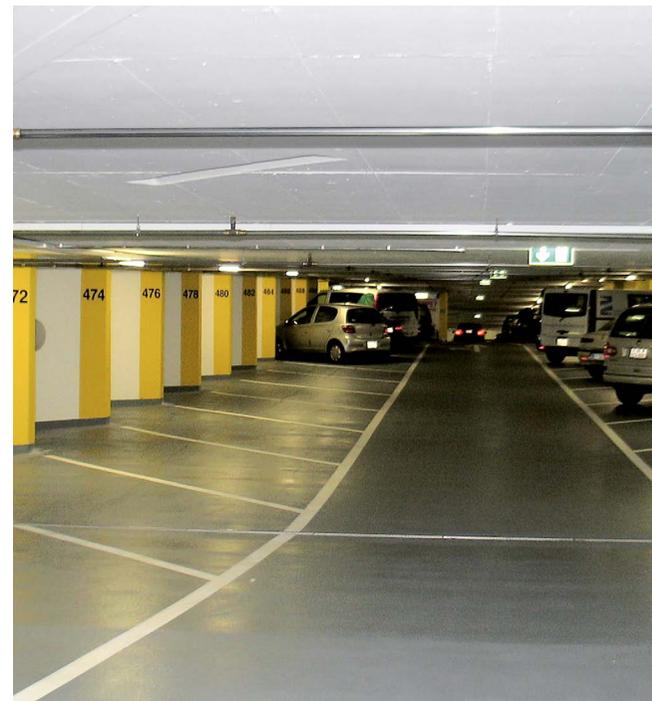
瑞士首都伯尔尼冬季寒冷而多雪，因此使用除冰盐是必不可少的。市政停车场于1966年建成，车辆带着含有氯化物的水和融雪入库，因此车库里积存了很多盐。积存的氯化物会慢慢渗透到混凝土中。第一次整修的目的就是为了减少盐的渗透。当时使用了沥青保护层，但是由于并没有清除此前积累的氯化物，所以该保护层并非100%有效。它逐渐被盐水进一步侵蚀，因此引起钢筋被大范围腐

左图：板坯整修前后的截面图；  
右图：脱落的沥青

蚀，破坏了地面铺板的承载能力，并导致沥青的脱落。2006年不得不进行了第二次整修，去掉了沥青层和被氯化物污染的上部混凝土层，换掉旧的钢筋后用新拌的混凝土浇筑。此外，为了改进地面铺板的承载力，还修建了新的剪力墙。由于高度上不能有任何增减，所以简单地用更多、更厚的混凝土层覆盖钢筋的方法是行不通的。结构工程师为钢筋和额外的表面涂层选择了EN 1.4003铁素体钢。新增的混凝土层保持最少用量，以便板坯的整体高度不会受到影响。虽然混凝土盖只有15毫米厚，但是不锈钢筋和表面涂层加起来却能够为停车场未来50年提供可靠的方案。
