Regent's Place 楼盘装饰亭

这座装饰亭是 Regent's Place 楼盘新建西部入口的标志建筑。该楼盘是一座位于伦敦核心区的占地 13 英亩的地产项目。该项目设计了各种零售、休闲和公共活动空间。这座建筑完全采用了不锈钢建造,由一片立柱林支撑着高出街面 8 米的挑高顶蓬。装饰亭平面占地 20 米乘 5 米,由 258 根高挑纤长的中空柱支撑着一个顶蓬平板。它昼间反射阳光,夜间反射内嵌在道路铺面内的投射灯所投射的灯光。这座建筑于 2009 年向公众开放,并荣获了英国皇家建筑师协会(RIBA)的 2010 年度卓越建筑奖。

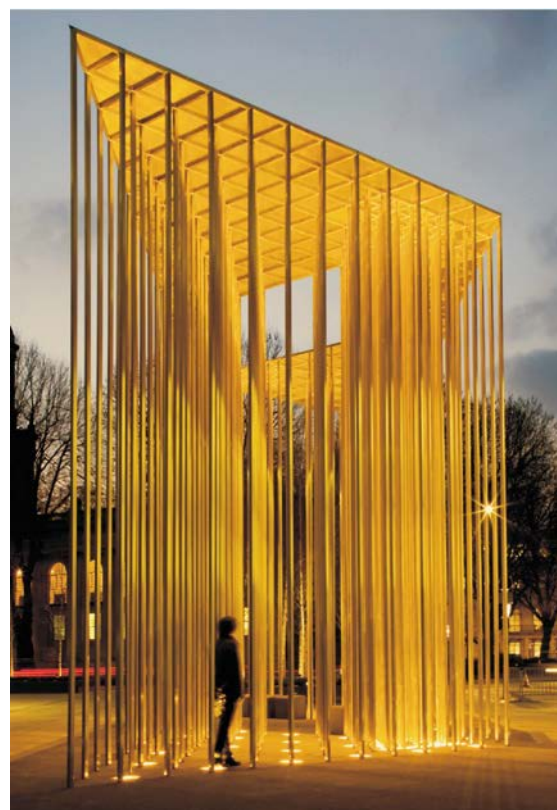
图 1: 处于照亮状态下的 Regent's Place 楼盘装饰亭

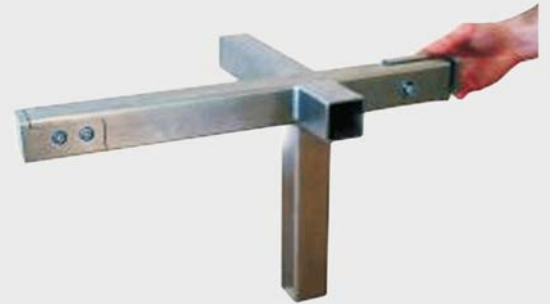
图 3: 屋顶连接部分的等尺寸模型

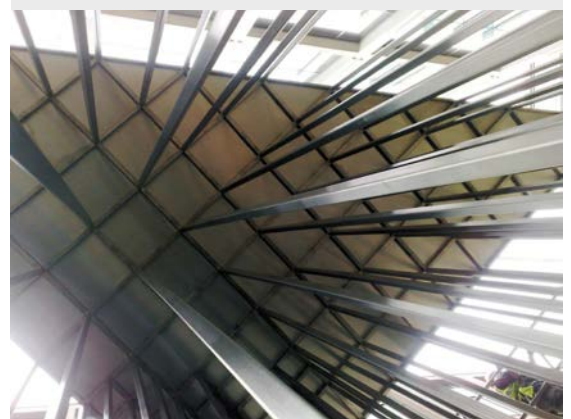
图 4: 屋顶底侧视图

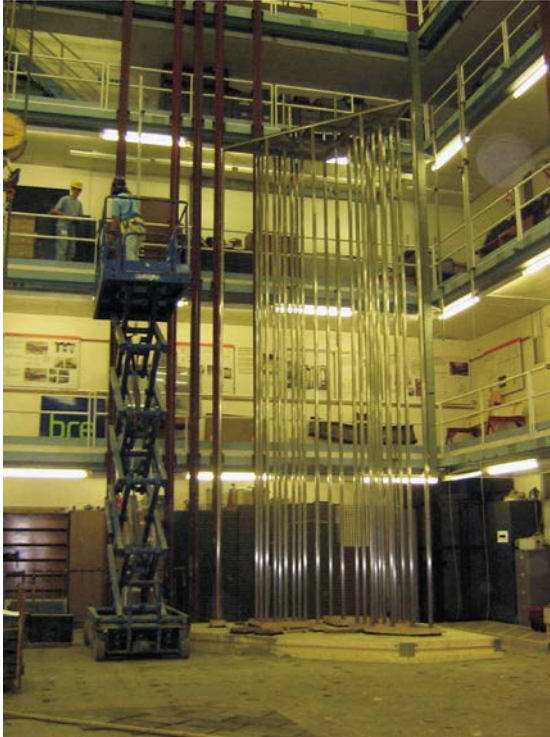
图 5: 在 BRE 建造的装饰亭部件等尺寸模型

在 Building Research Establishment 公司位于英国 Watford 的试验设施中,建造了一座 1:1 的等尺寸模型,主要用于测试这座构筑物的动态响应,包括了增加和不增加冲击阻尼器的情况。在这座模型上也进行了一些静态试验,对有限元模型进行了校准。动态试验包括了一个固定在立柱中等高度处的摇动器。根据这些试验估算,这座焊制构筑物的固有阻尼低至 0.2%,明显低于标准 BS 6399-2[3]对于焊制钢框架的规定值(典型情况下采用 0.4% 的值)。这些试验还验证了这座构筑物对故意破坏行为载荷场景下的耐受能力,试验了所提议的构建方法,并确定了光洁度和照明方案。

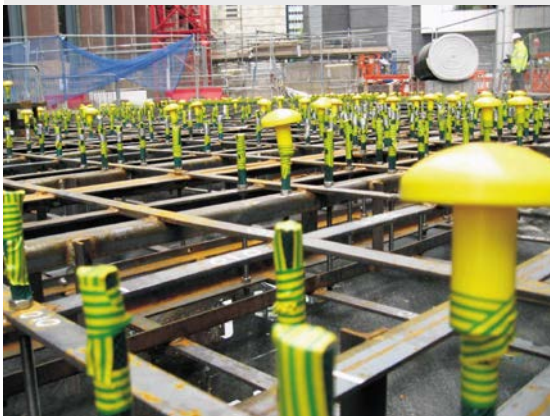
图 6: 混凝土浇筑前的螺栓笼

使用了 1500 个不锈钢地脚螺栓将立柱以非常严密的公差 ($\pm 1.5\text{mm}$)进行了定位。这一效果通过采用“螺栓笼”达成(一种由碳钢角钢和平板条构成的结构网),这个螺栓笼浇筑在地基板之内,起到了加强钢筋的作用,并在混凝土浇筑后将这些不锈钢螺栓固定住(图 6)。

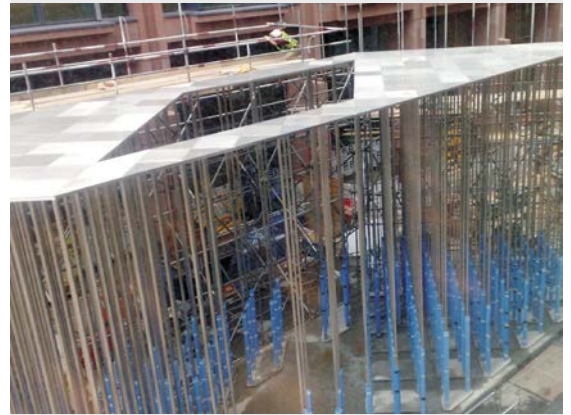
图 8: 正在建造中的装饰亭

用于建造这座装饰亭的场地非常狭小,要求采取经过精心计划的作业程序,遵循非常特别的施工工序和起重机运用方法。针对这座装饰亭的建造工作,设计团队与制作商联合编制了方法说明书,并制作了三维可视化影像,用于向设计团队和客户展示建造程序。

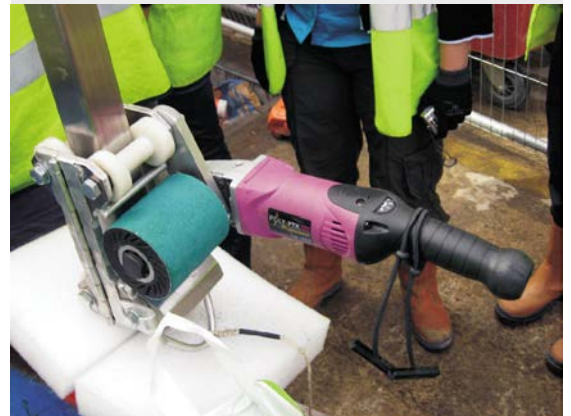
图 9: 现场抛光机(绰号“沿排水管爬上爬下的老鼠”)

沿立柱长度方向施涂了一种胶状塑料保护层以便在运输和建筑过程中保护好立柱[4]。在施工结束后,在远处可以明显看到立柱表面有一些划痕。这时采用了一台抛光机,这台抛光机能够自动沿立柱高度方向上下运行,消除掉所有明显的缺陷。这台专门制造的抛光机获得了“沿排水管爬上爬下的老鼠”的绰号,确保了这些纤长优雅立柱的美丽无瑕。
