L'inox en toiture

L'Inox en Toiture
Première Edition 2003, Série Bâtiment, Vol. 4
ISBN 2-87997-033-4
© Euro Inox 2003

Musées et galeries d'exposition	2
Etablissements scolaire et de recherche	5
Eglises	12
Bâtiments résidentiels	14
Equipements sportifs	18
Halles d'exposition et entrepôts	22
Bâtiments commerciaux et administratifs	27
Equipements industriels	28

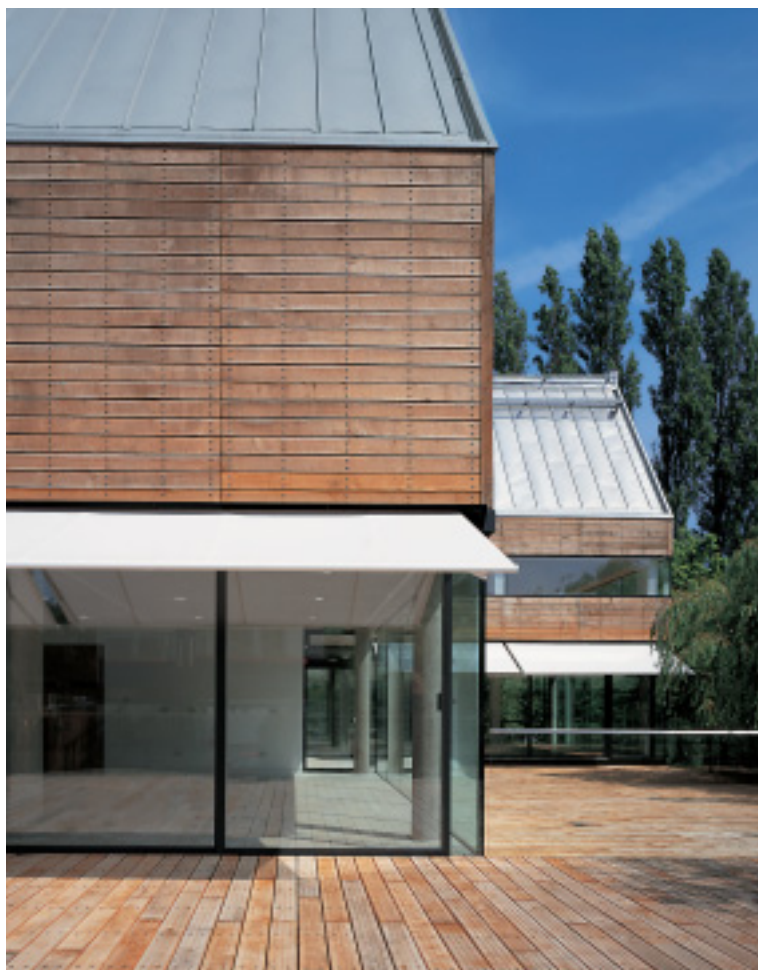
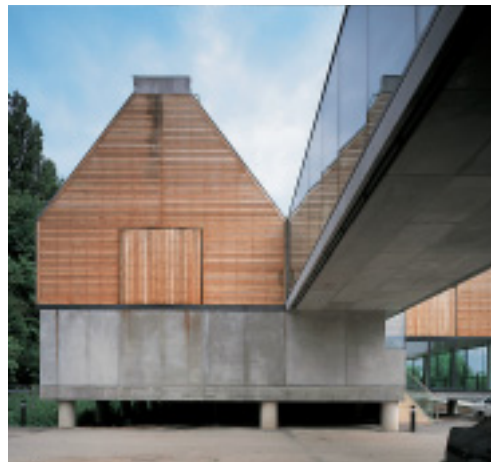
Le bardage en chêne et l'inox étamé de la toiture vont se patiner en parfaite harmonie maintenant le contraste avec le paysage environnant.

La forme et les matériaux de ce musée situé à proximité de la Tamise sont inspirés de l'architecture vernaculaire locale.

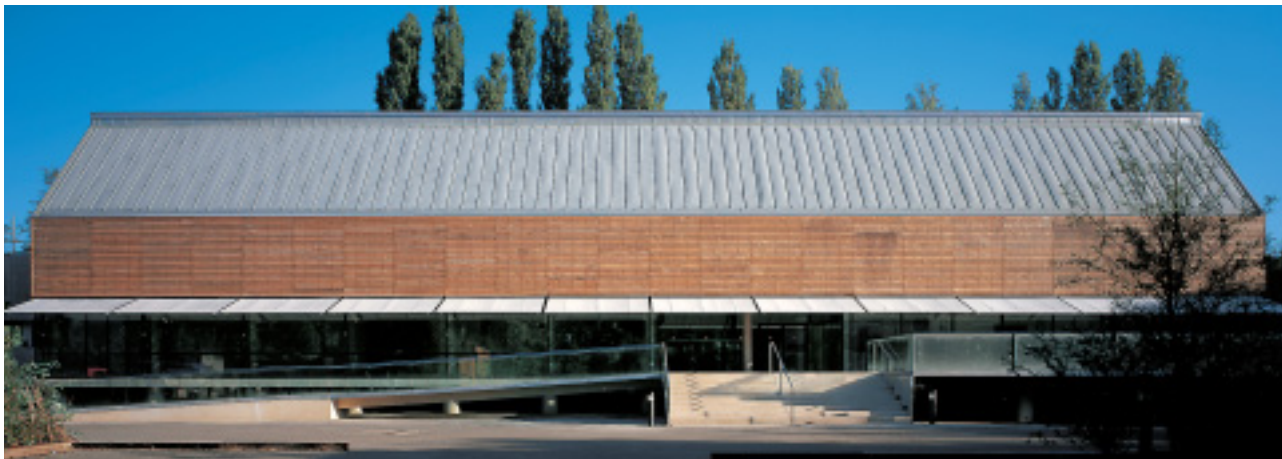
Coupe du faîtage au niveau des lanterneaux et de la rive
Echelle 1/20e

1 détail de la toiture :

bandes d'inox étamé de 0,4 mm
contreplaqué de 18 mm
bac acier comportant une isolation thermique de 100 mm
et une lame d'air de 45 mm
ferme constituée de fers en U en acier, située au dessus et
au dessous de la membrure d'angle
faux-plafond avec isolant

2 détail du lanterneau :

verre trempé de sécurité de 6 mm
vide d'air de 12 mm
verre semi-réfléchissant anti-chaleur
de 6,4 mm

3 lames de persiennes réglables en
aluminium

4 chéneau en inox étamé

Les toits à forte pente sont habillés d'inox étamé, posé à joints debout au ras des façades-pignons. De même, au niveau du débord du toit, les cheneaux sont dissimulés, de telle sorte que le plan de la toiture soit perçu comme une continuité, sans raccords, avec les clins en bois de la façade.

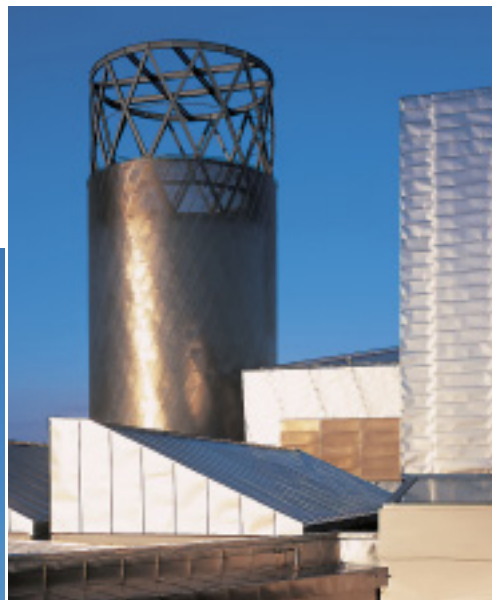
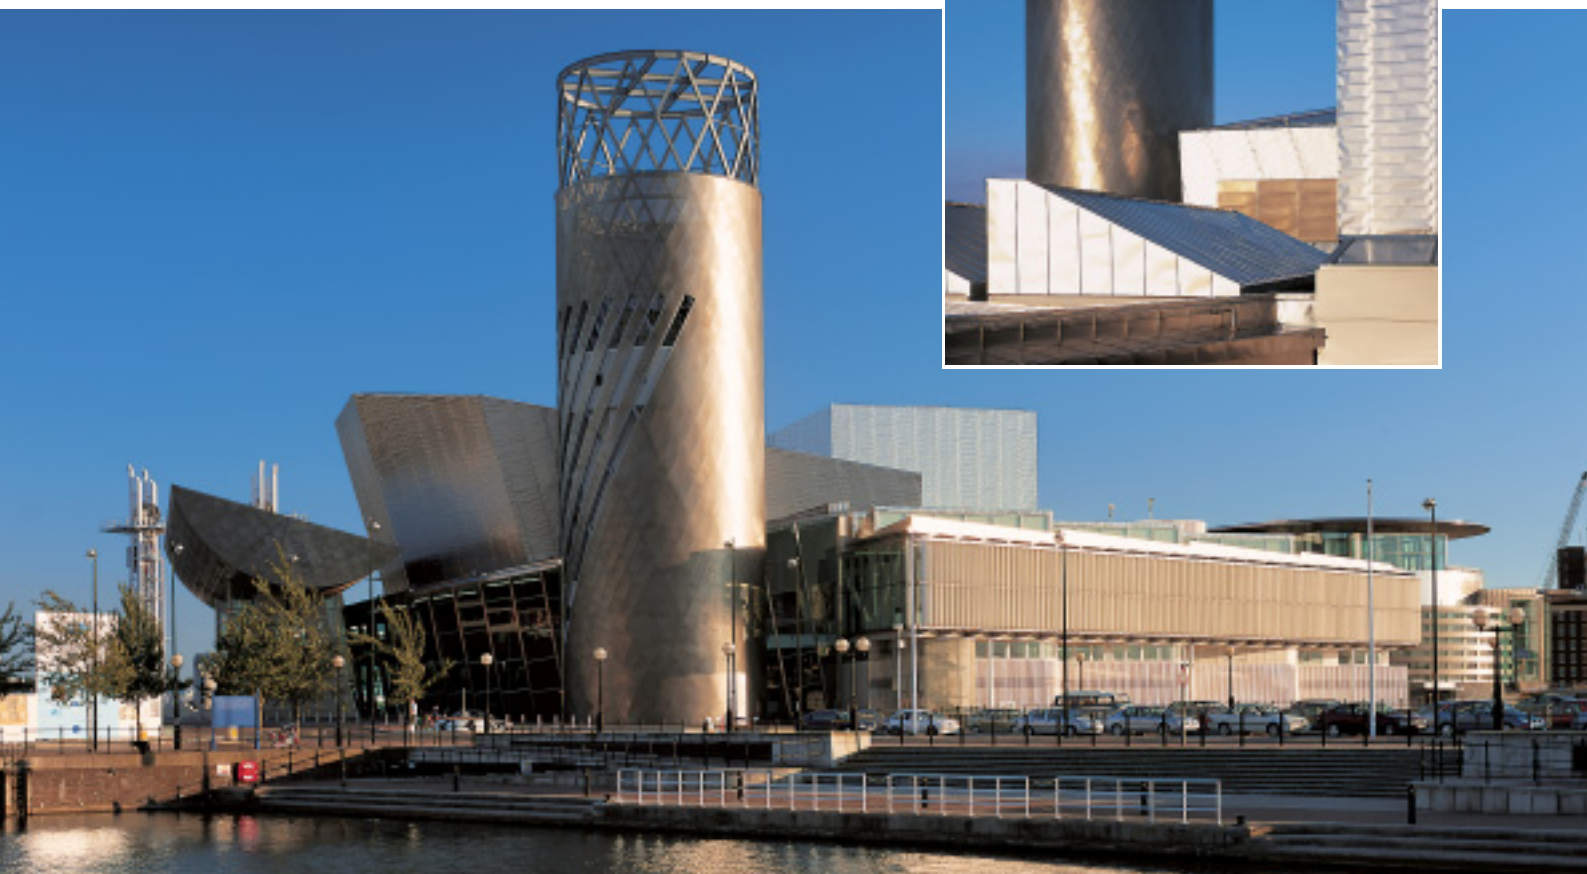
Les reflets sur les différentes surfaces en inox – allant d'une finition polie à mat te – constituent en soi un centre d'intérêt du bâtiment.

témoignent des possibilités offertes en matière de nuances, de finitions de surface et de techniques de fixation aussi étendues que les effets liés à la géométrie des bâtiments. Pour les parties en pente, on a utilisé des produits en X5CrNiMo17-12-2/1.4401 en finition mate assemblés selon la technique à joints debout. Pour les surfaces réalisées à partir de bacs autoportants de grandes dimensions, c'est la nuance duplex X2CrNi23-4/1.4362 qui a été retenue.

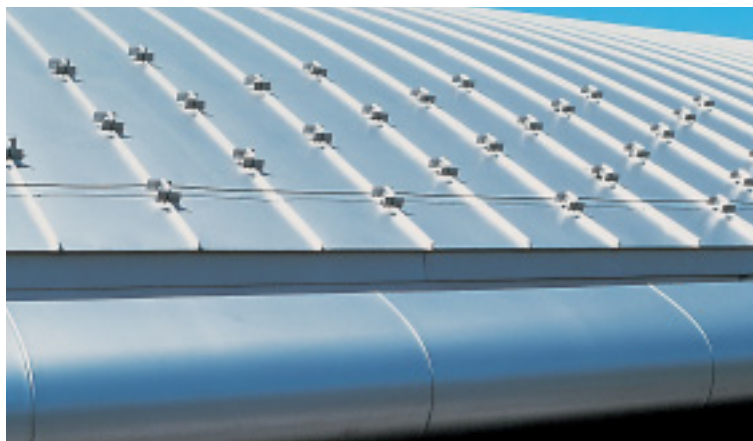
Le chéneau est dissimulé derrière la rive arrondie, habillée d'inox.

Le chéneau, également en inox, est dissimulé par le retour arrondi de la couverture. Ce parement, en feuilles d'inox pleines ou perforées, fixé sur la rive et le débord du toit, mais aussi sur la sous-face du porte-à-faux, donne de l'épaisseur à la toiture.

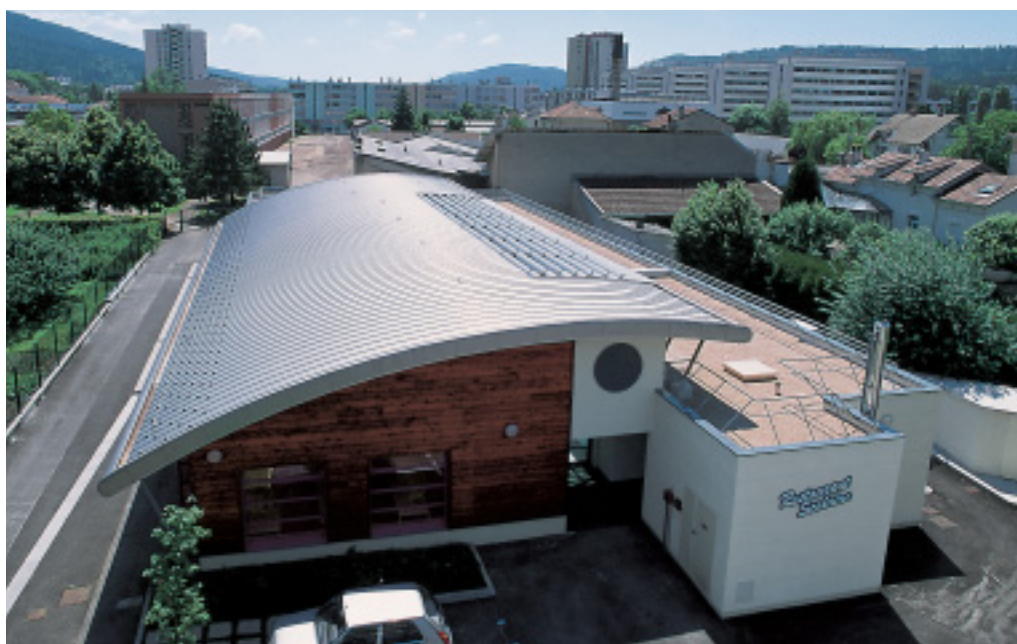
Le remarquable toit cintré en inox abrite les quatre salles à manger.

La nouvelle extension de l'école abrite quatre salles à manger, la cuisine et l'infirmierie. Une grande toiture cintrée, d'un rayon de 21 mètres, couvre environ les deux tiers du bâtiment, dont la largeur hors tout est 19 mètres. Il s'agit d'une toiture ventilée, avec une ossature secondaire de pannes et de chevrons en lamellé-collé. Une fenêtre en bandeau, située tout du long du bâtiment, dans sa partie supérieure, éclaire la travée centrale. Elle est munie de persiennes à lamelles horizontales qui font office de brise-soleils. La peau de la toiture en porte-à-faux, est constituée de bandes d'inox de 0,5 mm mat.

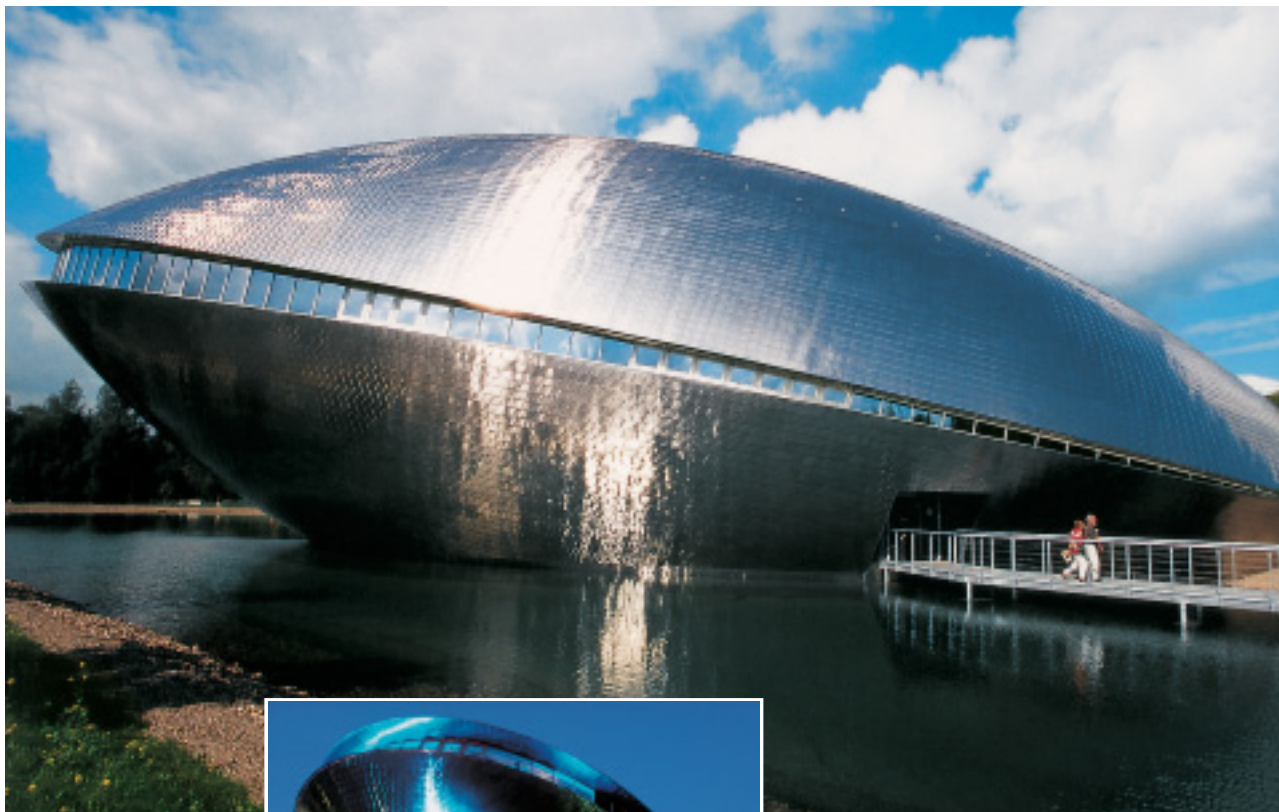
Comme la bouche d'un poisson, les fenêtres en bande divisent la structure fermée en deux parties.

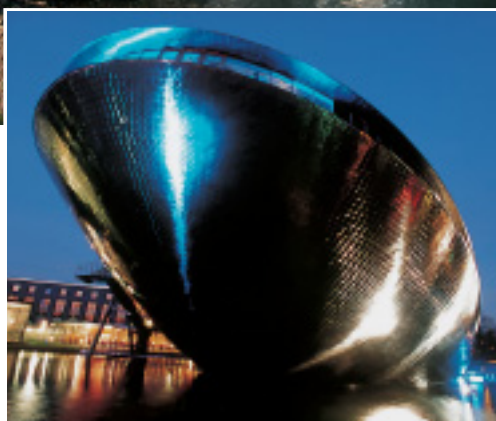
La peau brillante en écailles de poisson de cet impressionnant bâtiment dissimule une armature en béton armé, qui couvre un espace d'exposition.

son. La toiture est constituée de 35.000 bardeaux en inox. Elle vient habiller une structure secondaire constituée de pannes en lamellé-collé, de panneaux sandwich et d'une membrane d'étanchéité. Chaque bardeau, par un rhomboïde mesurant 40x40 cm, est cintré sur deux côtés et fixé par des vis en quatre points, des contrefiches en inox offrant une sécurité supplémentaire. Les « écailles » d'inox ont été réalisées en deux versions, l'une pour le côté droit, l'autre pour le côté gauche, afin d'habiller symétriquement les deux faces du « poisson ». Ceci était nécessaire afin d'obtenir une réflexion homogène de chaque côté car, suivant l'orientation des bardeaux de finition satinée, les reflets peuvent être hétérogènes. A partir d'un angle de 17 °, invisible du sol, la couverture en bardeaux est remplacée par une toiture en inox à joint debout. L'eau de pluie s'écoule dans un lac situé autour du bâtiment, par la lèvre inférieure de la bouche du poisson.

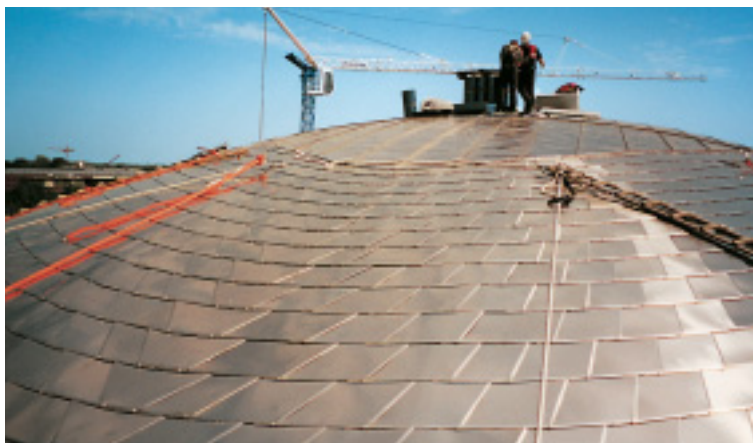
La plupart des bardeaux en inox sont posés à la manière d'une toiture traditionnelle en ardoise.

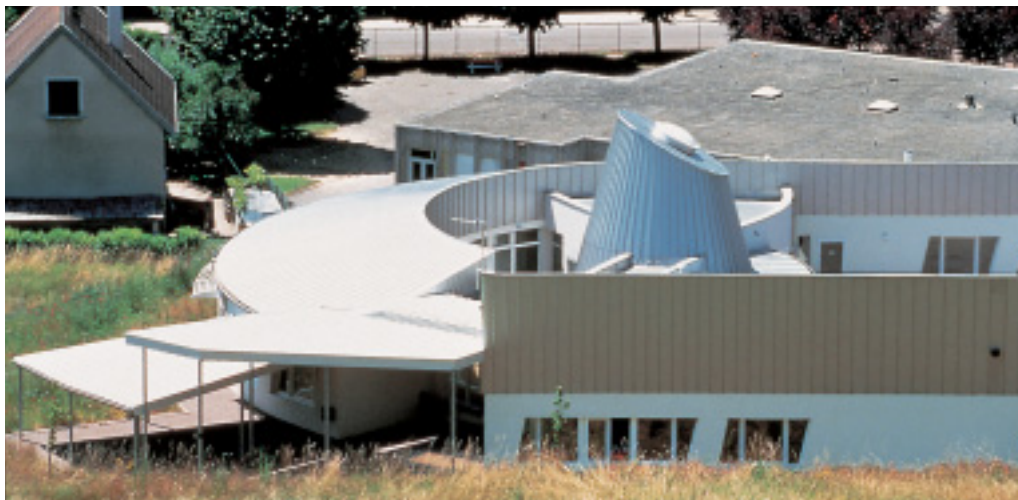
Les toitures et les garde-corps en partie haute de la façade ont été revêtus d'un même matériau : un inox gris mat.

Situé dans la partie la plus élevée de la ville, ce centre a été conçu en fonction des besoins spécifiques de ses usagers, des enfants handicapés. Une structure en forme de tronc de cône abrite la réception et les bureaux et symbolise le cœur de cet ensemble. La lumière y pénètre par le lanterneau situé au sommet du tronc de cône. A partir de cette zone centrale, les couloirs et les zones de services à parois vitrées sont disposés en demi-cercles et orientés vers l'extérieur. Les toitures à pan unique orientées aussi bien vers l'intérieur que l'extérieur, les garde-corps ainsi que le tronc de cône de l'entrée et les bardages sont réalisés en inox gris mat selon la technique à joints debout.

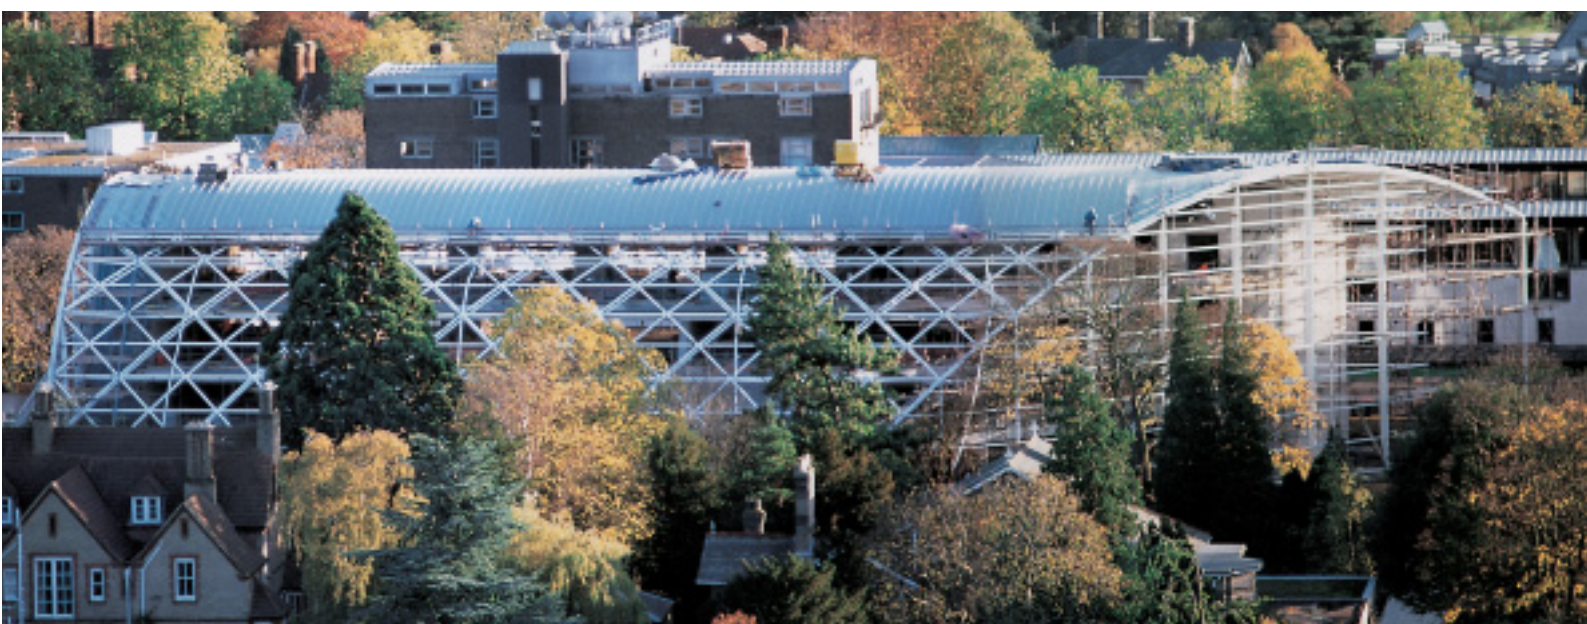
La résille triangulée de l'ossature acier traverse la façade vitrée et le toit.

La façade nord est entièrement vitrée. Elle offre aux utilisateurs une vue très large et sans discontinuité sur les jardins du campus.

salles de conférences et, sur trois étages, la bibliothèque. La charpente en acier, d'une portée de 35 m, couvre d'une seule portée l'ensemble du bâtiment. La façade nord vitrée se poursuit suivant la même courbure sous la forme d'une toiture isolée en inox à joints soudés.

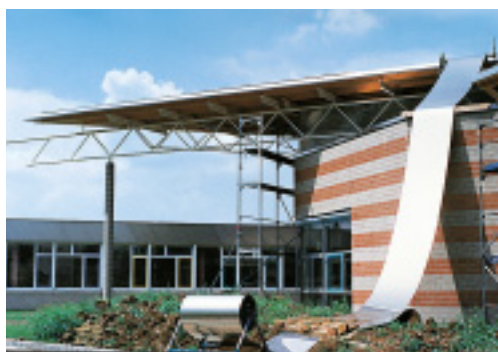
Les bobines d'inox ont été mise à longueur sur le site.

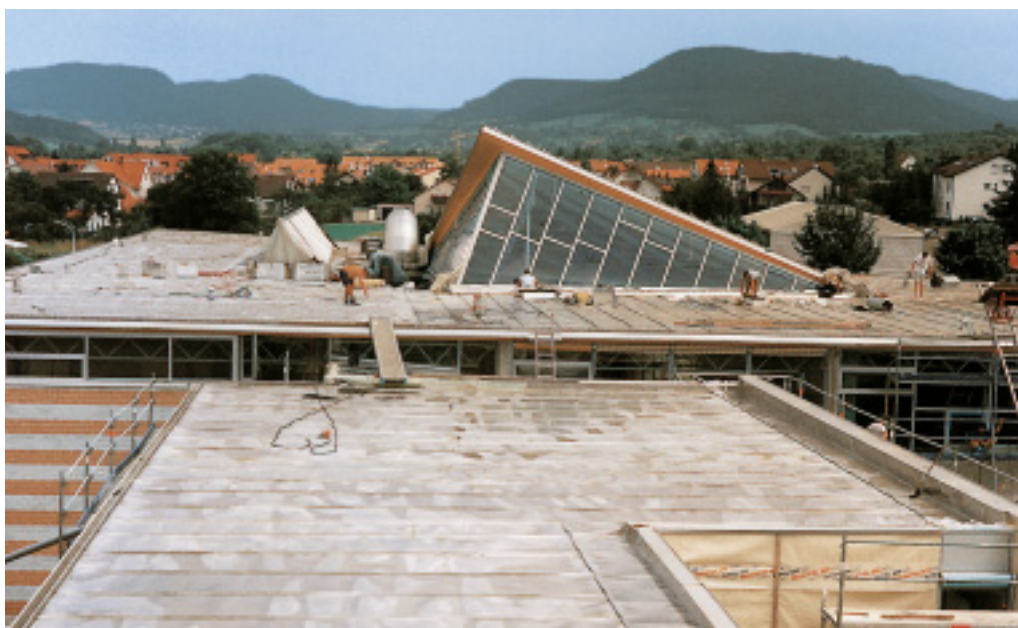
La toiture en inox soudé avant d'être plantée (ci-contre) et après (page suivante)

Le toit plat est porté par des poutres en acier et un réseau de pannes d'acier et de bois, avec des porte-à-faux très importants. La surface supérieure de ce toit plat, qui n'est pas ventilé, est habillée d'inox, assemblé par soudage.

Parfaitement étanche à l'eau, il constitue un support idéal pour l'importante toiture verte et assure la rétention de l'eau de pluie. Grâce à sa masse, cette terrasse résiste aux effets du vent sans qu'il soit né-

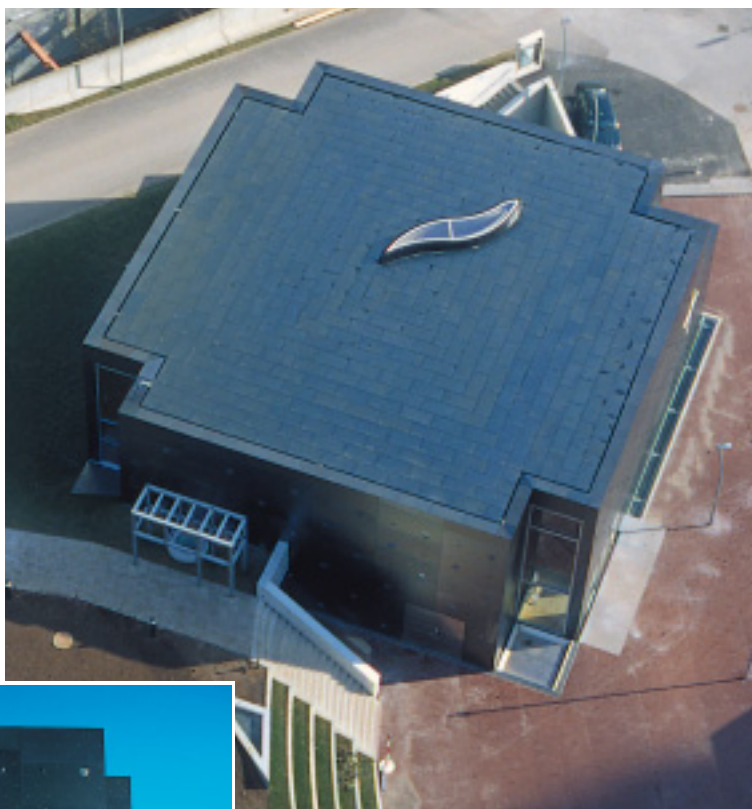
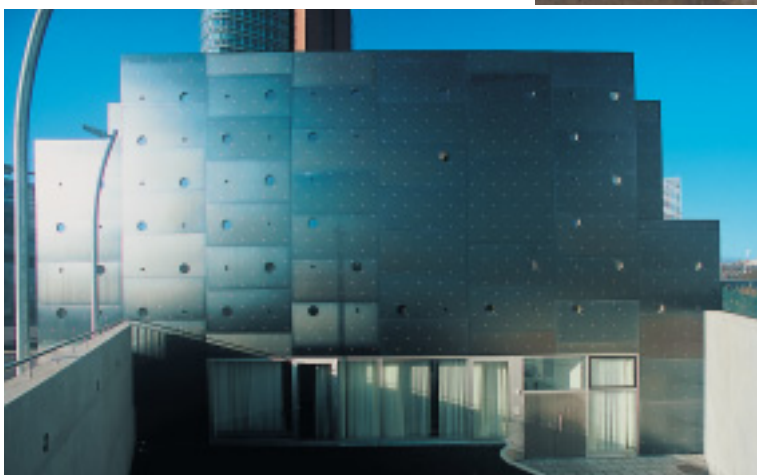
Les panneaux polis et percés de trous ainsi que les panneaux en verre reflètent différemment la lumière, donnant du mouvement à l'enveloppe du bâtiment.

de grande hauteur qui le bordent. Il est réalisé à partir de panneaux d'inox de 4 mm d'épaisseur, d'une taille de 1338 x 660 mm, séparés par des entretoises revêtues. Celles-ci reposent sur des dalles de béton de 100 mm disposées sur une couche de gravier. L'eau de pluie pénètre dans les joints ouverts entre les panneaux jusqu'aux graviers, avant d'être acheminée vers une descente d'eau pluviale située au centre.

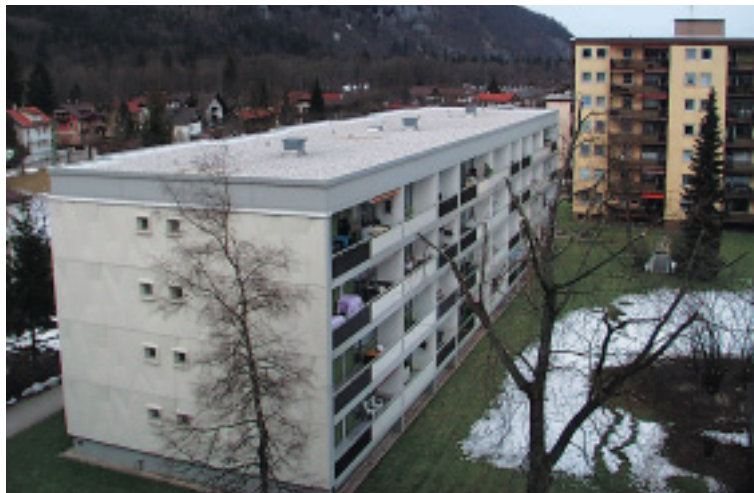
Une couche intermédiaire constituée par des fibres et un isolant ont été placés sur le vieux toit en bitume, tandis que des bandes d'inox de 0,5 mm d'épaisseur, larges de 640 mm, (nuance X₃CrNiMo17-13-3/1.4436) étaient posées par dessus. Ce procédé a permis de faire l'économie de la dépose et de l'éva-

cuation de l'ancien revêtement. Les feuilles d'inox soudées sont garanties imperméables à l'eau et d'une grande pérennité. Les graviers et les pierres rapportés constituent une surcharge qui protège le nouveau toit de trop fortes sollicitations mécaniques.

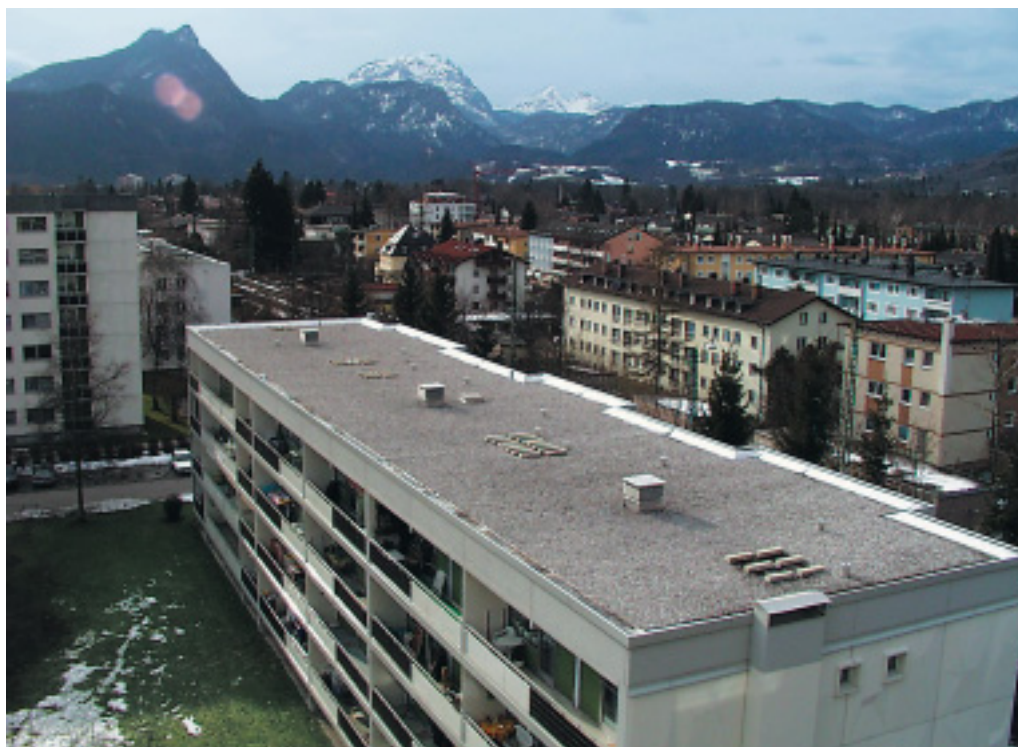
Les toits en inox soudé sont une solution économique et fiable dans la rénovation des toits plats.

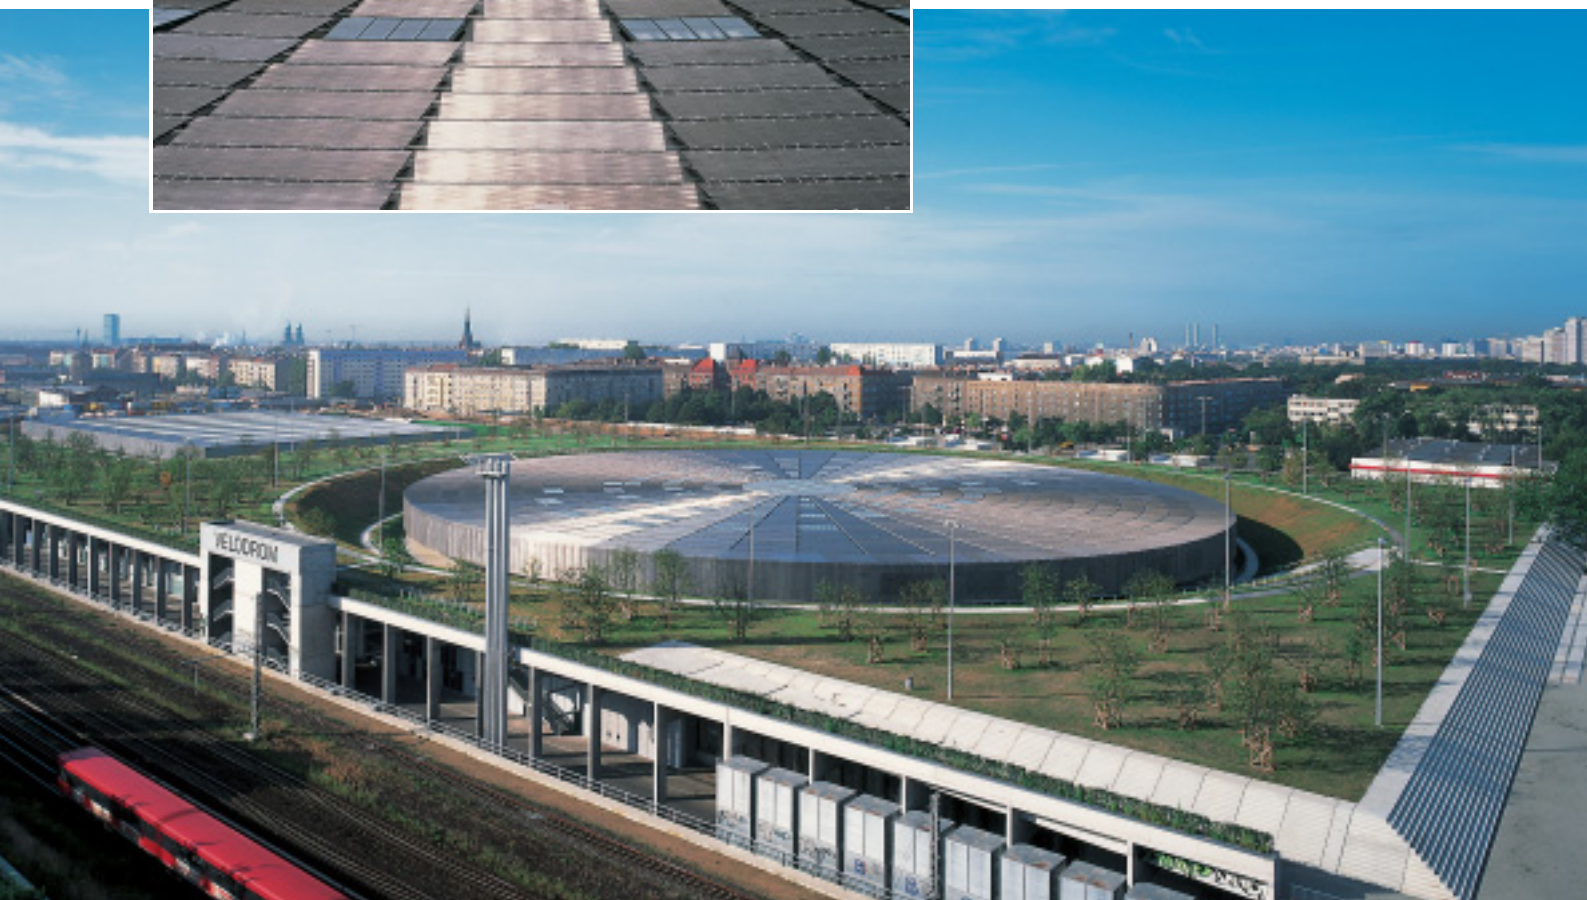
La toile tissée en inox du toit offre différents types de lumières réfléchies selon l'heure ou le jour de l'année.

En harmonie avec leurs fonctions, la structure de l'un des espaces est circulaire, tandis que l'autre est rectangulaire. L'espace intérieur est libre de tout pilier grâce à une gigantesque charpente en acier avec des fermes de plus de 4,50 m de hauteur. La totalité du toit et de son épaisseur en façade sont habillées de toile tissée en inox. Cette toile repose sur une structure constituée d'une charpente métallique avec éléments à hauteur réglable. Aucune fixation supplémentaire n'a été requise sur la charpente, en raison de la relative importance du poids propre de la toile, de même que les vides entre les lés peuvent, pour la maintenance, supporter le passage d'un homme.

Les panneaux individuels sont reliés entre eux par des ressorts en acier, qui peuvent être démontés lors des opérations de maintenance et de nettoyage.

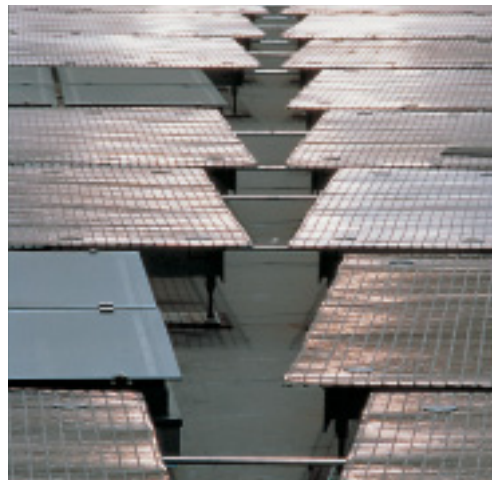
Les lanterneaux et les lés de toile en inox sont positionnés sur un même et unique plan, de telle manière qu'à distance, la surface du toit apparaisse comme continue.

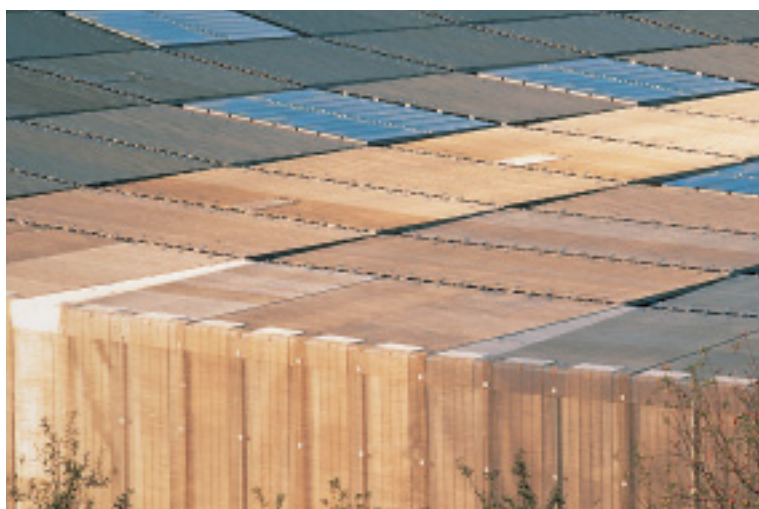
Coupe au niveau de la toiture, du lanterneau et de l'accrochage de la toile sur la façade échelle 1/20e

- 1 toile en inox à double maille
- 2 support plan en acier de 130/8 mm
- 3 appui métallique à hauteur réglable
- 4 détail de la toiture :
 membrane anti-moisissure
 triple couche d'isolant
 membrane d'étanchéité
 feuille d'acier
 feuille à section trapézoïdale
- 5 vitrage haute résistance de 8 mm
- 6 verre isolant, verre feuilleté de sécurité dont l'épaisseur du dernier feuilletage en partie basse est de 8 mm
- 7 panneau de façade
- 8 feuille de rive en inox de 2 mm
- 9 poutre treillis, membrure supérieur HEA 280, membrure inférieure HEA 240

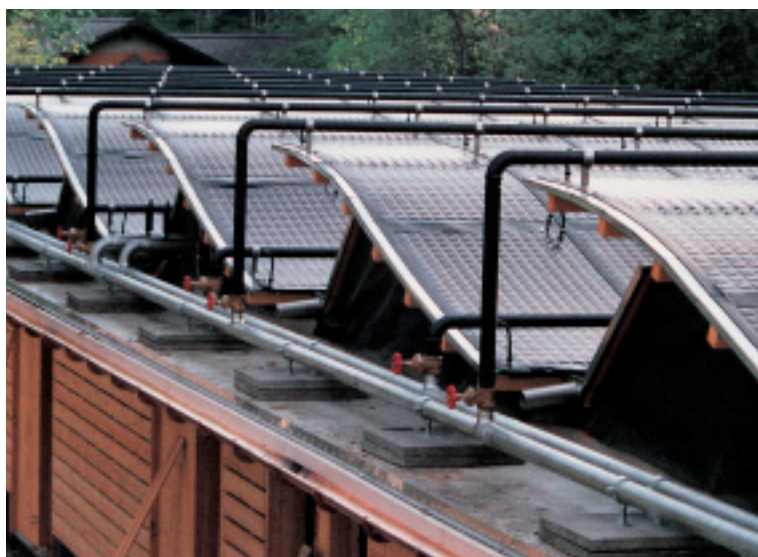
La toiture en forme de vague met en relief sa double fonction.

bâtiment, la modernisation des bassins et l'installation d'un nouveau système de chauffage satisfaisant d'un point de vue écologique. Un système solaire thermique a été choisi et des capteurs en acier inoxydable installés sur le toit du bâtiment abritant les vestiaires et les locaux techniques. Grâce à un traitement de surface spécial, ces capteurs n'ont pas besoin d'être fermés par un panneau vitré, ce qui leur confère un rendement de plus de 80 %. Les modules absorbants, d'une surface totale de 453 m², fournissent ainsi 95 % de l'énergie nécessaire pour chauffer l'air et l'eau du centre. Ces capteurs de grande qualité offrent également les avantages d'une toiture en inox, c'est-à-dire une bonne résistance aux intempéries et un entretien réduit.

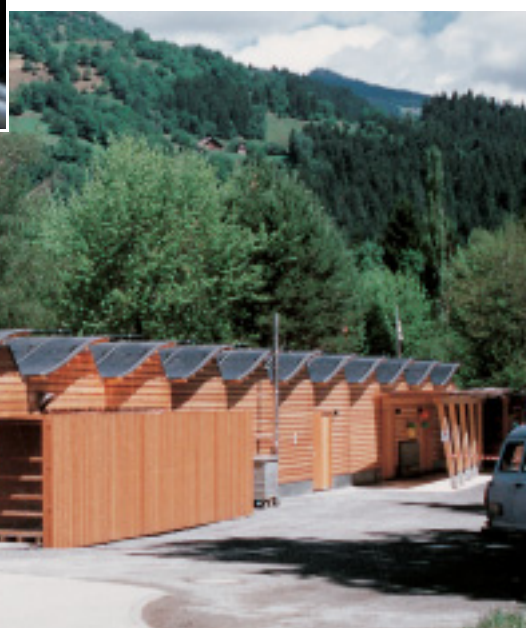
Les capteurs solaires en inox de couleur noire satisfont la plupart des besoins en énergie du centre tout en protégeant de la pluie.

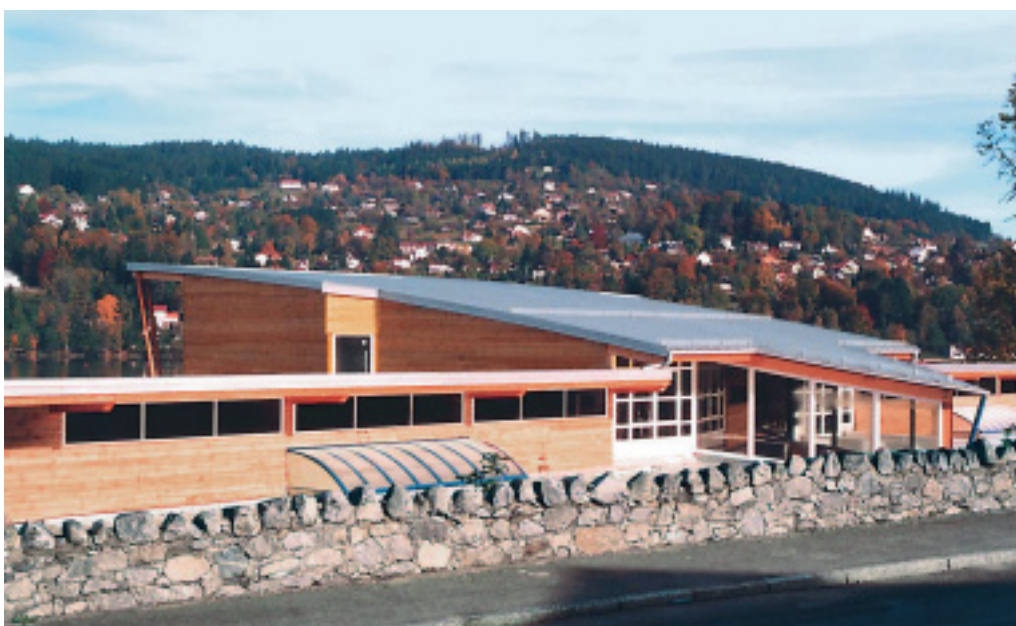
Les surfaces d'inox gris mat offrent un contraste saisissant avec le bois.

du toit, s'étageant selon différentes hauteurs, s'abaissent alternativement vers le lac ou en sens opposé, imprimant un mouvement à la construction et faisant écho à la topographie du site. Afin de conserver la plus grande homogénéité possible aux surfaces des toits, des bandes d'inox mat ont été choisies pour le revêtement de couverture.

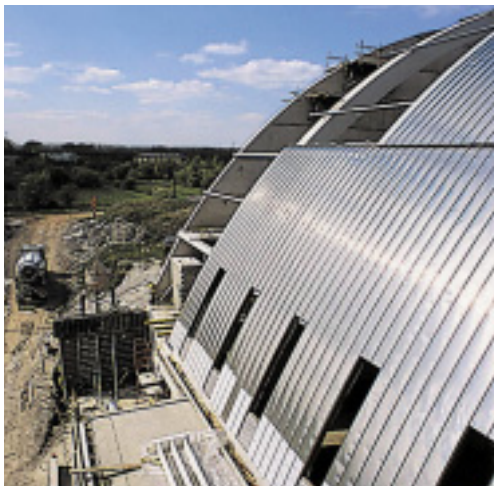
La toiture en inox à joints debout est formée de sous-ensembles horizontaux de manière à faciliter la manipulation des bandes d'inox et à assurer une bonne circulation de l'air pour la ventilation.

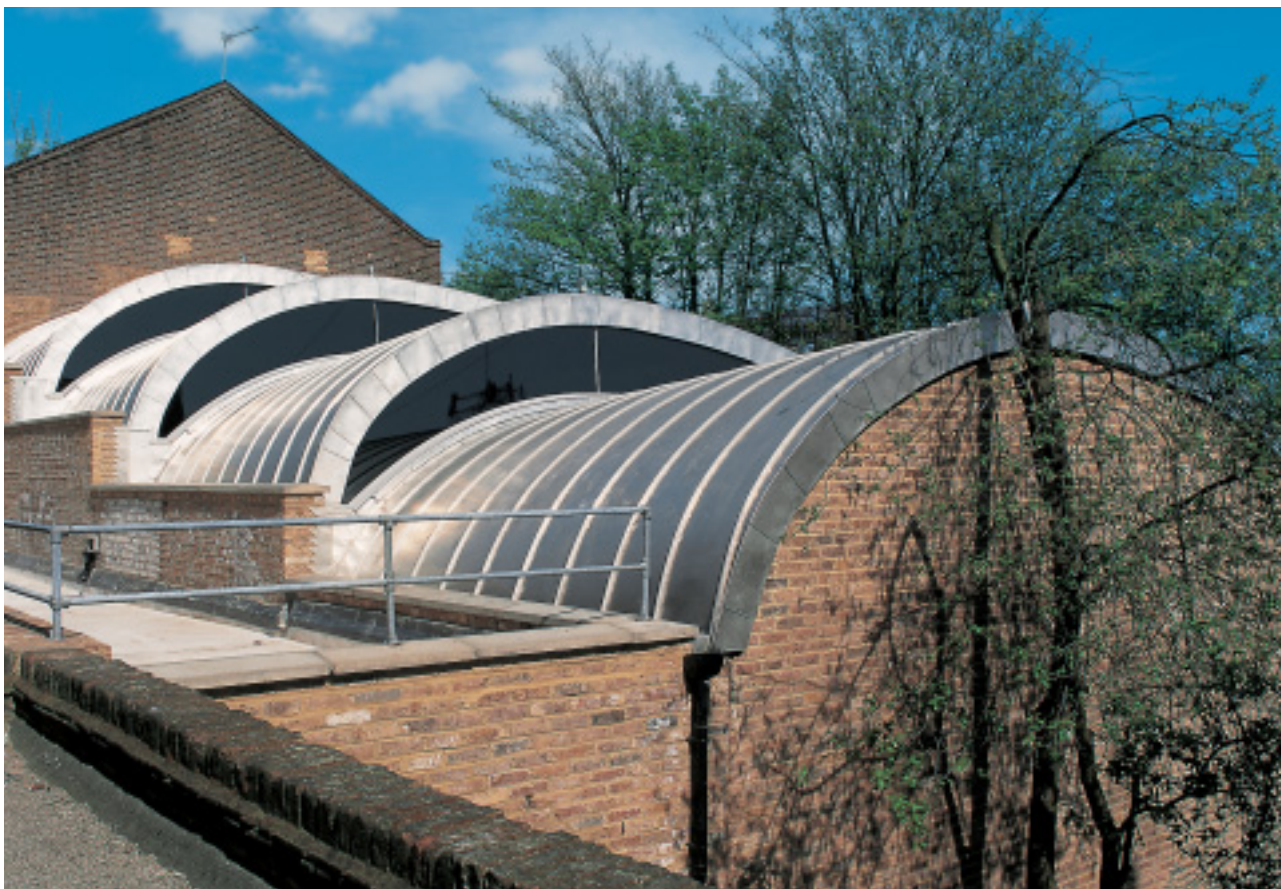
L'inox est utilisé à l'extérieur pour la peau de cette toiture dont la forme est particulièrement originale.

Les voûtes sont des arcs en acier avec des pannes en bois et une isolation thermique entre elles. Une membrane respirante repose sur cette structure porteuse, constituée d'une couche de panneaux de contreplaqué avec des entretoises en caoutchouc dur et une thibaude. La peau extérieure est constituée de bandes d'inox à joints debout, d'une épaisseur de 0,4mm.

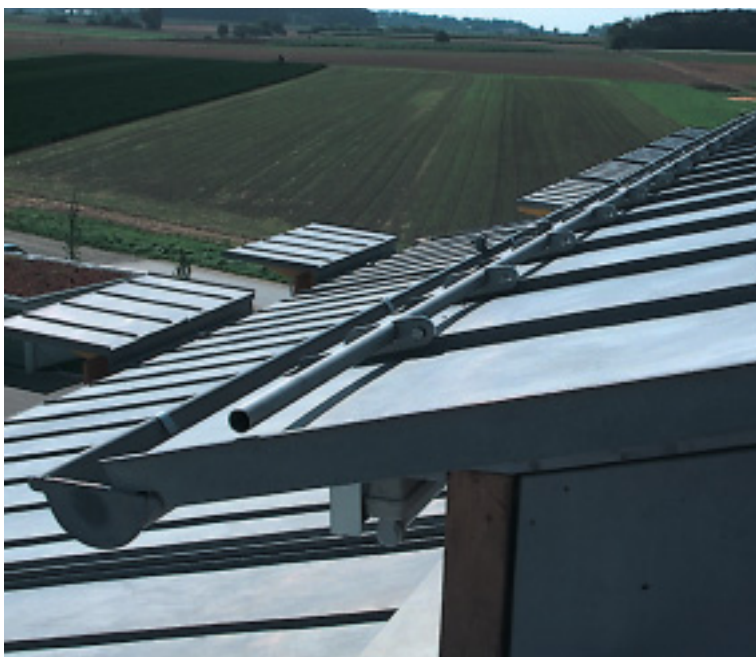
Les bandes d'inox étamé protègent l'ensemble de la toiture des émissions provenant de l'autoroute voisine.

Les toits du motel et tous les débords de toiture, les garde-corps et les auvents sont habillés de bandes d'inox étamé, posées à joints debout. Un facteur-clé dans le choix de la toiture fut sa résistance aux conditions atmosphériques relatives à la proximité de l'autoroute où, particulièrement en hiver, l'air est très humide et chargé en polluants.

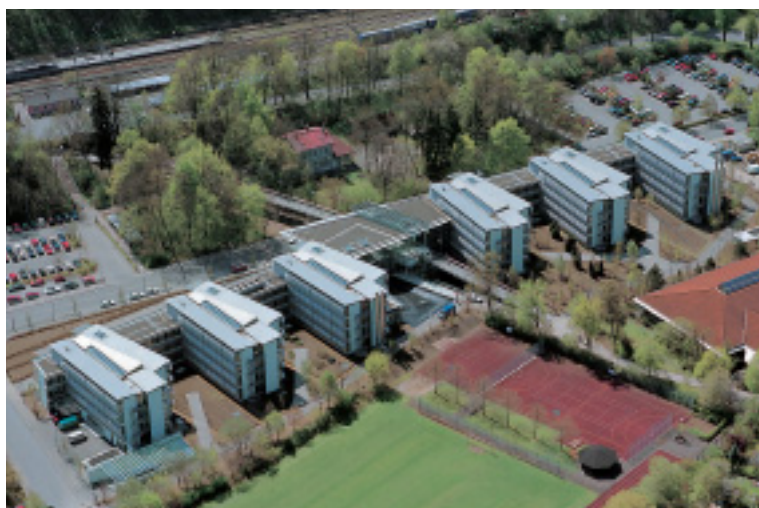
L'aménagement de la toiture reflète l'organisation intérieure des bureaux situés en dessous.

Les toits plats ventilés des bâtiments de bureaux reflètent l'organisation intérieure. Sur chaque grand côté, au dessus des bureaux, une toiture en shed est inclinée vers

la partie centrale du toit. Les lanterneaux et les ouvertures vitrées verticales qui assurent également le désenfumage, sont intégrés dans la surface du toit au dessus des parties communes et de circulation. Des bandes d'inox étamé sont utilisées pour habiller la structure du toit, réalisée en bois et en acier. L'isolation de la partie plate de la toiture a été réalisée par soufflage de cellulose.

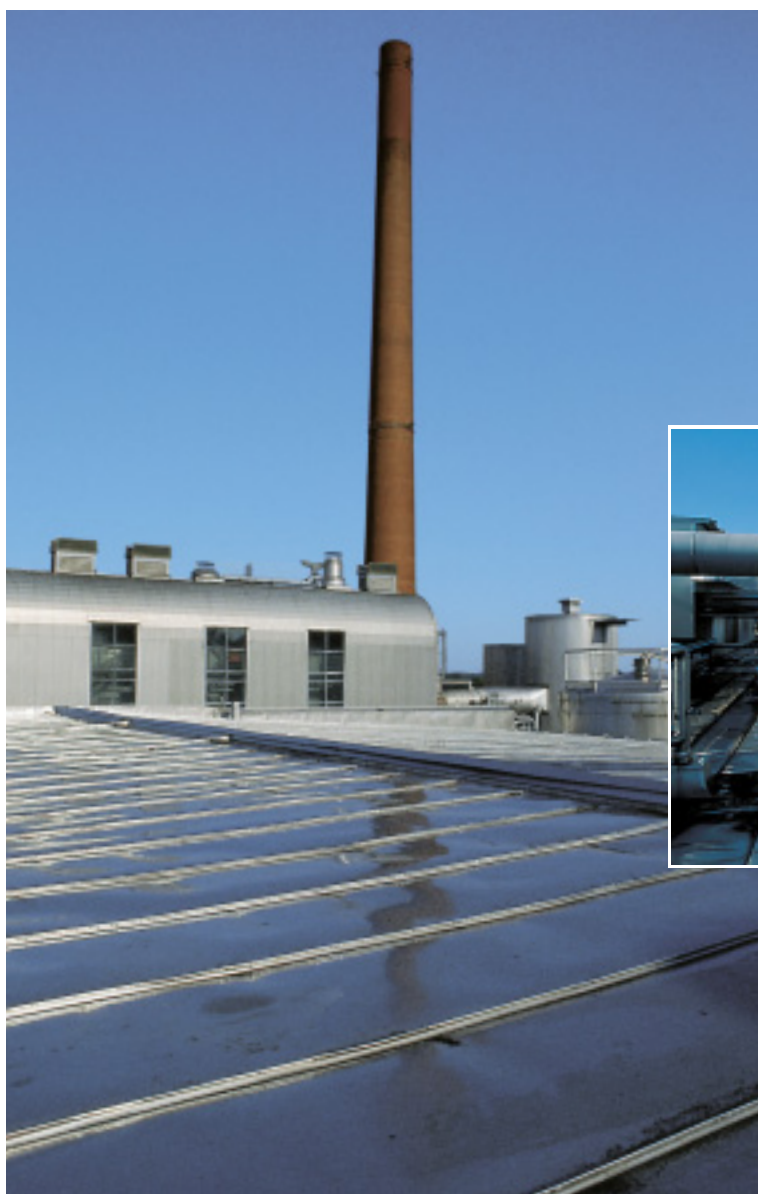
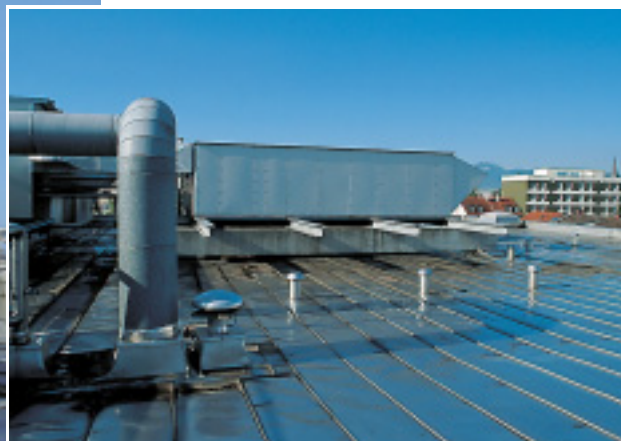
Les usines de produits laitiers doivent répondre à des conditions d'hygiène très strictes : la toiture doit être parfaitement étanche et facile à nettoyer.

La toiture en inox à joints soudés est une solution hygiénique et rentable pour les bâtiments destinés à la production d'aliments.

Lorsqu'il a été question d'installer une nouvelle toiture sur ce bâtiment destiné à la production de produits laitiers, le choix du matériau de couverture s'est porté naturellement sur l'inox dans une version à joints soudés. Ce matériau constitue en effet une surface très résistante aux intempéries, absolument imperméable à l'eau et, de fait, facile à nettoyer, tout en réduisant le risque de prolifération des bactéries. La surface brillante refléchi la chaleur et évite ainsi toute surchauffe du bâtiment, et de plus, permet de réduire la consommation d'énergie. La surface totale de la toiture à remplacer était de 2000 m². Pour ce faire, on a utilisé des bandes d'inox X₃CrNiMo17-13-3/1.4436 de 0,4 mm d'épaisseur.

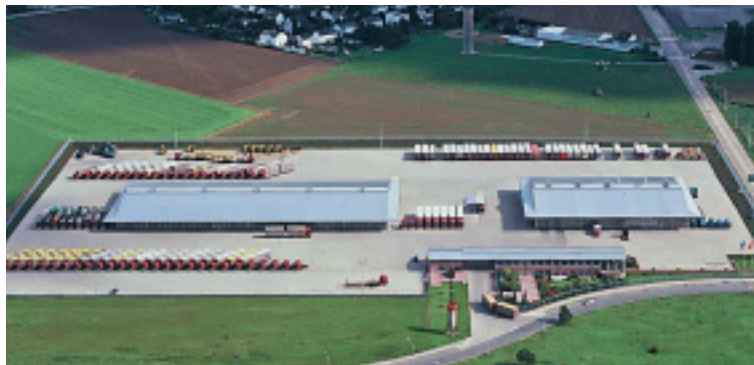
Cet ensemble de trois bâtiments de tailles différentes présente un harmonieux mélange de formes et de matériaux : des volumes rigoureusement géométriques avec des toits à faible pente et des lanterneaux en bande ; des façades de béton apparent rougeâtre avec de larges surfaces vitrées ; et une toiture en inox. Les toitures des deux grands bâti-

ments – un bâtiment de maintenance et un entrepôt – reposent sur une ossature en béton cellulaire ou en matériaux semi-finis de forme trapézoïdale et peints en appui sur des profilés IPE 500 en acier avec 50 mm d'isolant. La toiture et l'habillage des pignons sont constitués de bandes d'inox profilées de 0,7 mm (nuance X5CrNi18-10/ 1.4301).

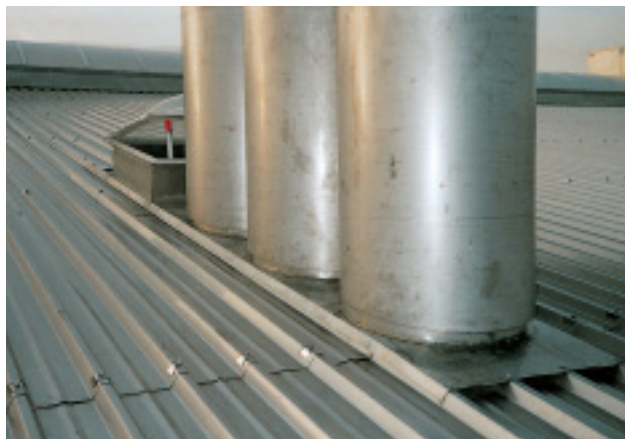
Les cheminées, les chéneaux, les descentes d'eau pluviale et les attaches sont tous en inox, ainsi que la toiture.

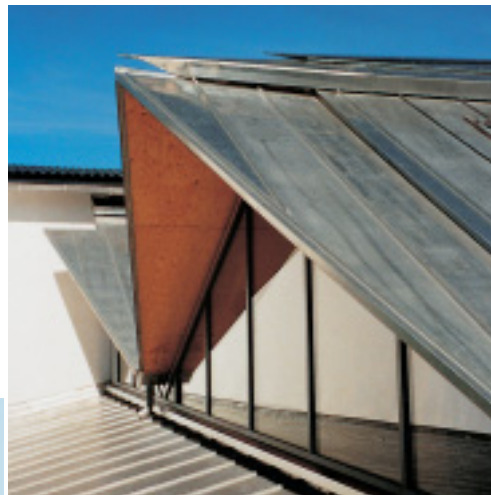
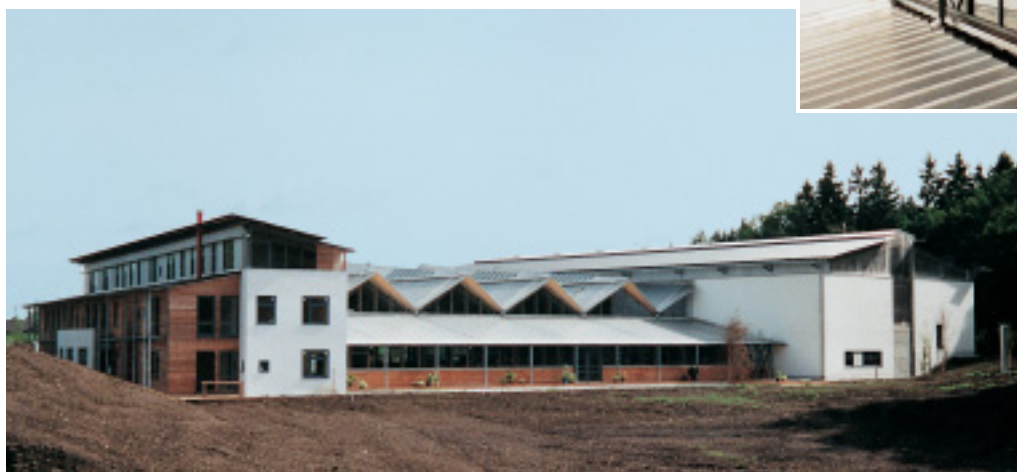
La forme tout en angle du toit en nappe plissée donne le ton de cet intéressant bâtiment.

Le toit de l'usine s'étend tel un accordéon entre les deux grands volumes situés de part et d'autre.

Les 1200 m² de l'usine relie l'entrepôt à l'immeuble de bureaux de trois étages. Le toit de l'usine est constitué par une structure en bois, conçue comme une nappe plissée, habillée de bandes d'inox étamé de 0,5 mm. L'espace de travail qui en résulte est libre de

tout poteau. Il est éclairé par la lumière naturelle entrant par les pignons et lanterneaux vitrés. Une réflexion importante provient également de l'habillage de la face sud du shed par des feuilles d'inox et par l'emploi d'un bois légèrement teinté au niveau de la face intérieure du toit.

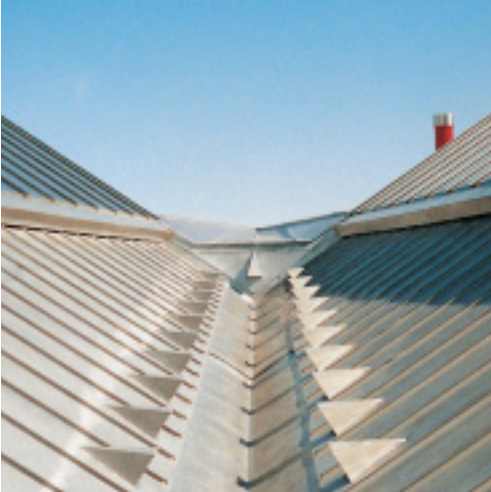
Coupe échelle 1/20e

- OSB 13 mm
- ossature en bois de 180 mm
- isolation en fibre minérale de 180 mm
- membrane d'étanchéité
- OSB de 22 mm
