L'inox en toiture

L'Inox en Toiture
Première Edition 2003, Série Bâtiment, Vol. 4
ISBN 2-87997-033-4
© Euro Inox 2003

Musées et galeries d'exposition	2
Etablissements scolaire et de recherche	5
Eglises	12
Bâtiments résidentiels	14
Equipements sportifs	18
Halles d'exposition et entrepôts	22
Bâtiments commerciaux et administratifs	27
Equipements industriels	28

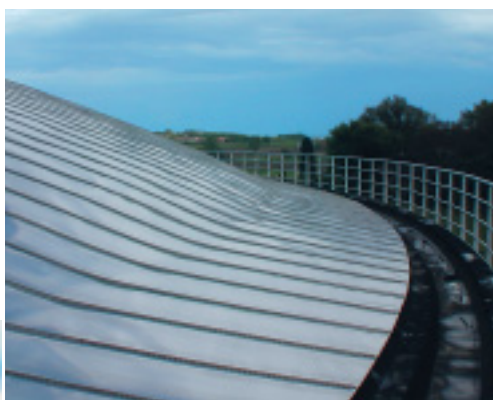
Les grandes toitures en inox, grâce au type de joints debout utilisés, permettent d'en réduire significativement le poids.
